蔡集人民法庭暨法院档案管理中心地块

土壤污染状况调查报告（公示版）

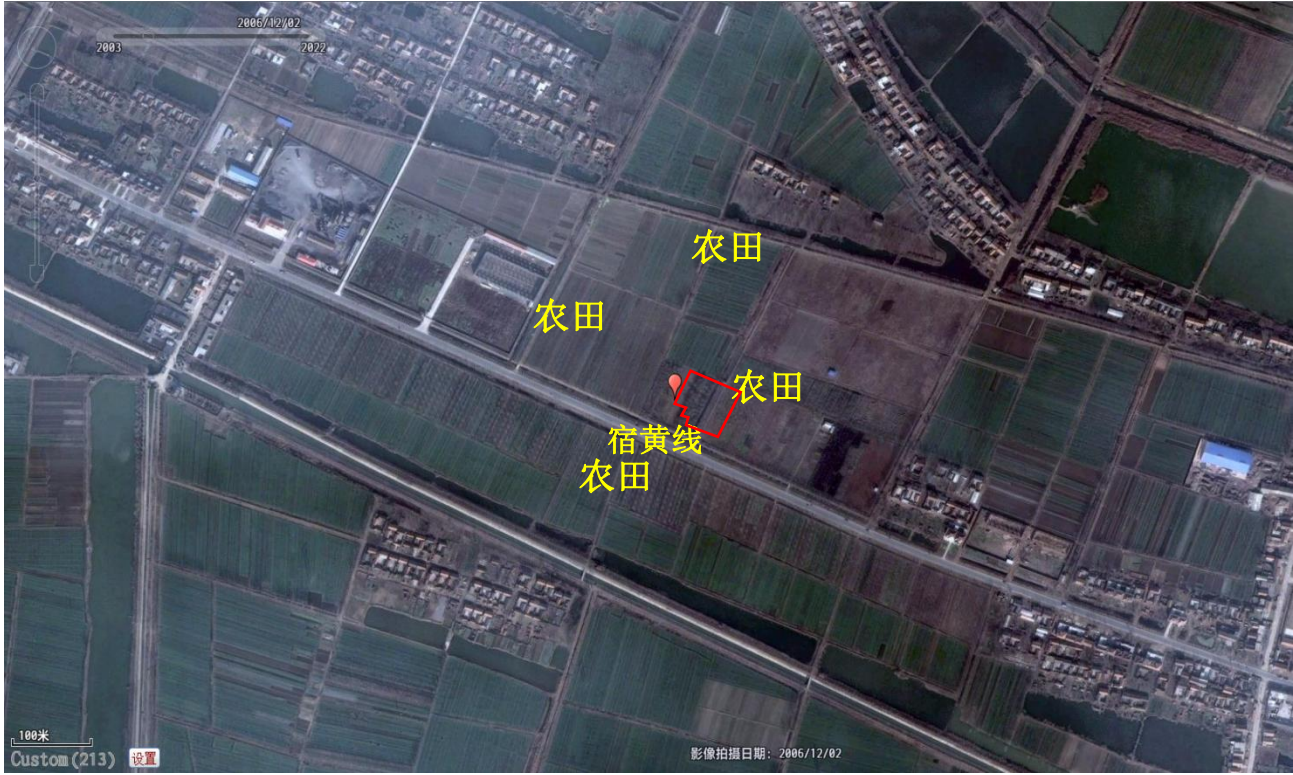
序号	历史影像图	历史情况说明
1

<p style="text-align: center;">2006年12月2日</p>	<p>项目地块：地块内为农田</p> <p>地块周边： 东侧：农田 南侧：农田、宿黄线，隔路为农田 西侧：农田 北侧：农田</p>

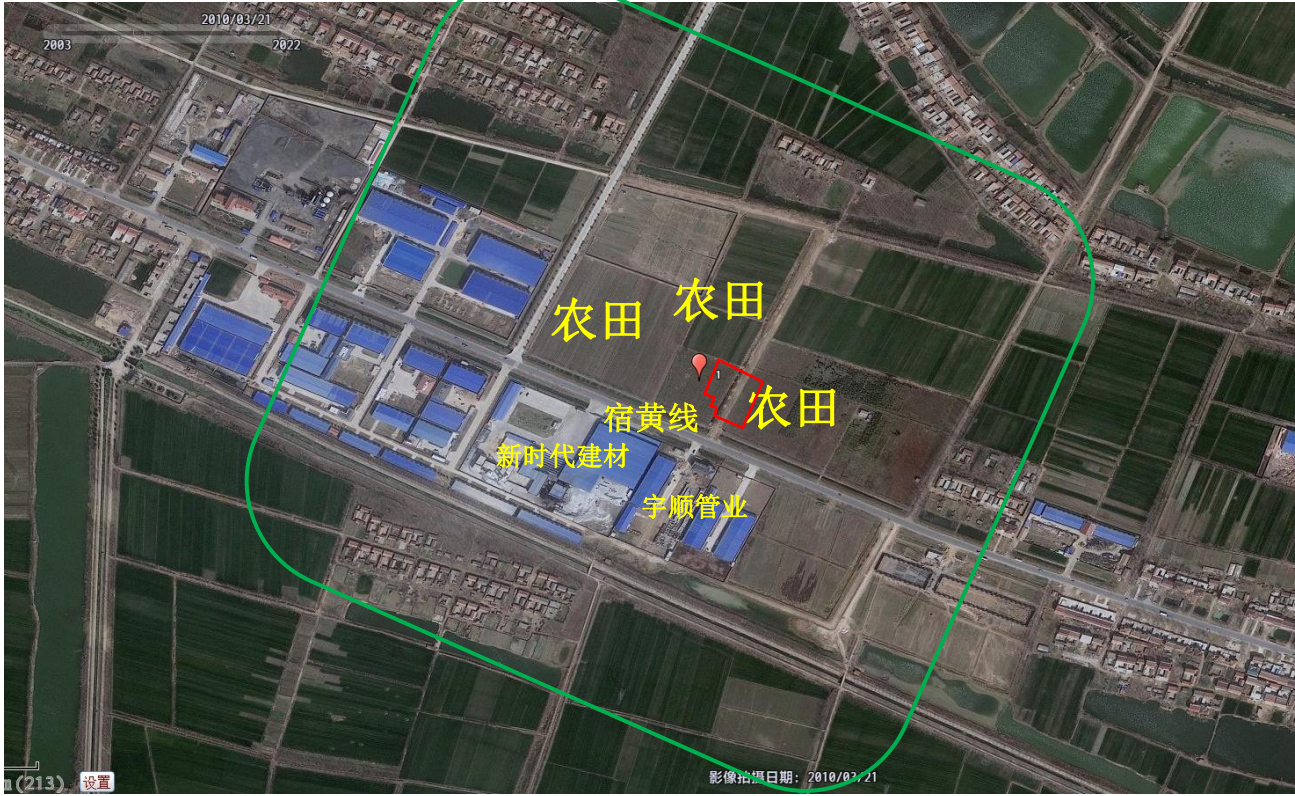
序号	历史影像图	历史情况说明
2

<p style="text-align: center;">2010年3月21日</p>	<p>项目地块：农田</p> <p>地块周边：</p> <p>东侧：农田</p> <p>南侧：农田、宿黄线，隔路为新时代建材及宇顺管业</p> <p>西侧：农田</p> <p>北侧：农田</p>

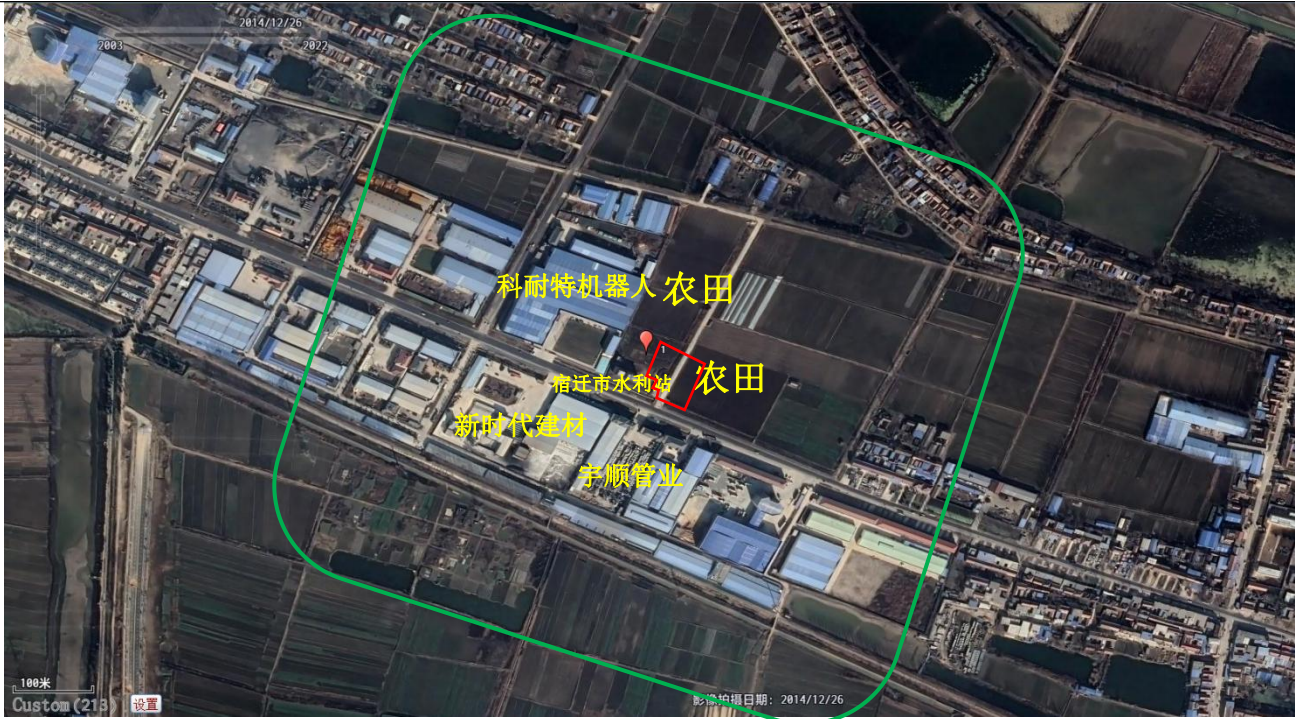
序号	历史影像图	历史情况说明
4

<p data-bbox="815 1008 1043 1040">2014年12月26日</p>	<p data-bbox="1603 673 1928 750">项目地块：地块内为农田。 四周较2012年无明显变化</p>

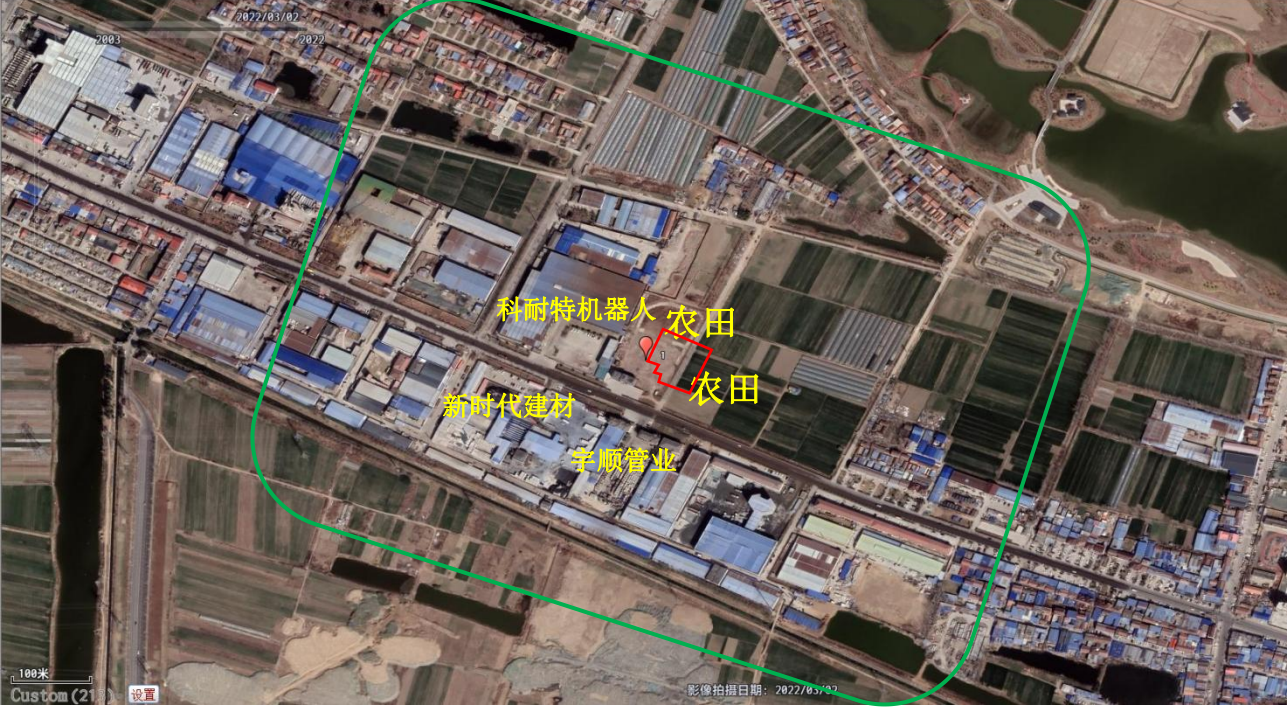
序号	历史影像图	历史情况说明
6

<p>2022年3月2日</p>	<p>项目地块：地块内为农田。</p> <p>地块周边： 东侧：农田 南侧：农田、宿黄线，隔路为新时代建材及宇顺管业 西侧：空地、亿盈娱乐 KTV（原水利站办公楼，2020 年开业，2021 年底停业）、科耐特机器人 北侧：农田</p>
